Relato de Experiências: implementação do modelo Caxambu para recuperação e preservação de uma nascente no sítio de base ecológica Povo em Pé – Cerrito/RS.

Eixo Temático: Desenho e manejo de agroecossistemas de base ecológica e em transição

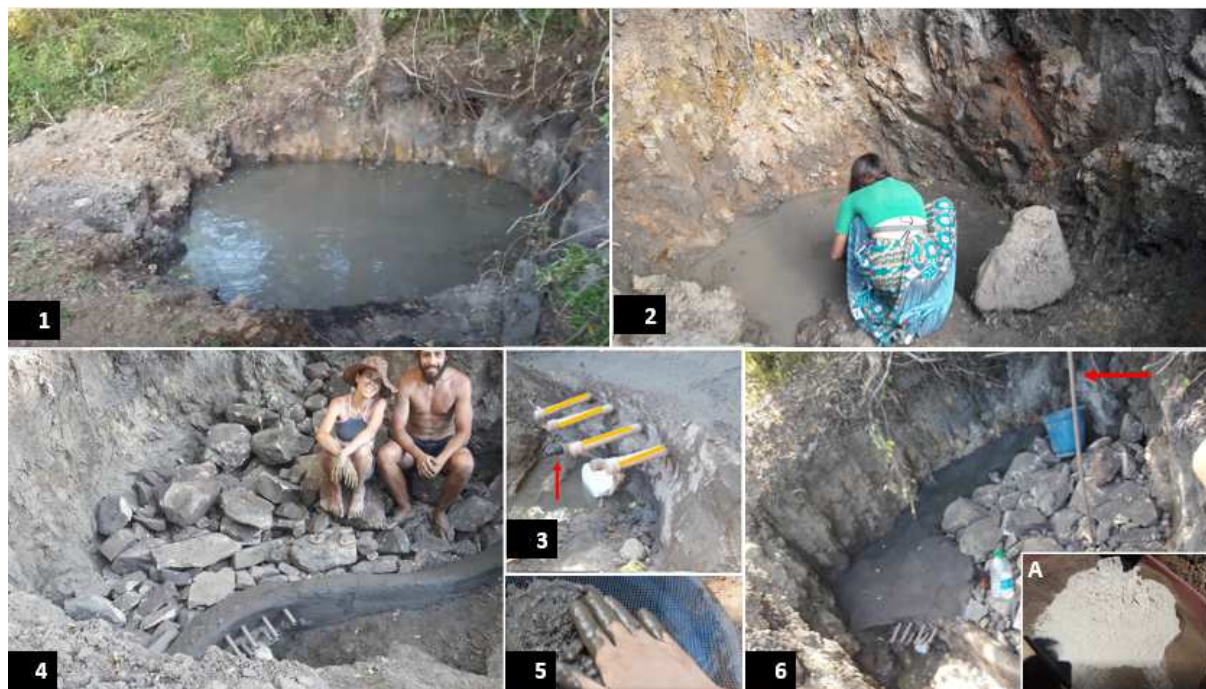
Diante deste cenário, se tratando da água elemento indispensável para a vida, direcionamos esforços para recuperar e tornar o olho d'água fonte de suprimento para as necessidades básicas, dessedentação e irrigação do agroecossistema. A vazão da nascente equivale a 200L/dia, de fluxo contínuo, ou seja, perene. O modelo adotado para proteção e recuperação do olho d'água foi o “Caxambu”, utilizado desde a década de 1980 e desenvolvido pela EPAGRI. Trata-se de uma tecnologia social de baixo custo de instalação, o princípio consiste em criar um sulco para expor o veio d'água de forma que a água sempre permaneça em fluxo corrente sem acúmulo no local onde ocorre o afloramento. Ou seja, a água que jorra dos lençóis subterrâneos emerge conservando suas características naturais que se mantêm preservadas e permite que o fluxo natural ocorra. O modelo de tecnologia social caxambu oferece proteção de contaminantes como: detritos, matéria orgânica e agentes patogênicos. A afloração ocorre em um reservatório onde no interior a

água passa por vários materiais em diferentes granulometrias antes de sair, essa etapa tem a função de filtrar as impurezas. O protótipo constitui-se de três tubulações importantes: Captação/ladrões, limpeza de sedimentos e desinfecção. A captação corresponde ao cano que irá receber e encaminhar a água para o sistema de abastecimento e os demais canos (ladrões) regulam a pressão para o reservatório não romper esgotando a fonte em situação de excesso de água. O segundo, realiza a Limpeza de materiais sólidos carregados pelo fluxo d'água que se depositam e acumulam ao fundo do reservatório formando sedimentos. O terceiro, corresponde à aplicação de hipoclorito de sódio para evitar a contaminação por microrganismos patogênicos. Recomenda-se realizar a desinfecção duas vezes por ano. No entanto, decidimos realizar apenas a primeira desinfecção logo após a construção e eliminar a possibilidade de obter água clorada, ainda que toda a água com hipoclorito de sódio seja totalmente descartada. Para a implementação deste modelo foi realizado o esgotamento do reservatório e retirado o sedimento, antes (*imagem 1*) e depois (*imagem 2*). Logo, realizado uma barragem onde foram inseridas as tubulações de captação (*seta vermelha*), ladrões (*amarelo*) e limpeza (*branco*), respectivamente (*imagem 3*). Todo o espaço no interior do reservatório foi preenchido com pedras encontradas nas proximidades de diferentes granulometrias (*imagem 4*). O solo retirado do reservatório foi peneirado (*imagem 5*) e realizado uma massa de solo-cimento nas proporções 3/1 (*imagem 6/A*). As pedras foram completamente preenchidas pela massa de solo-cimento e ao centro entre as pedras foi inserido o cano desinfecção (*seta vermelha imagem 6*).

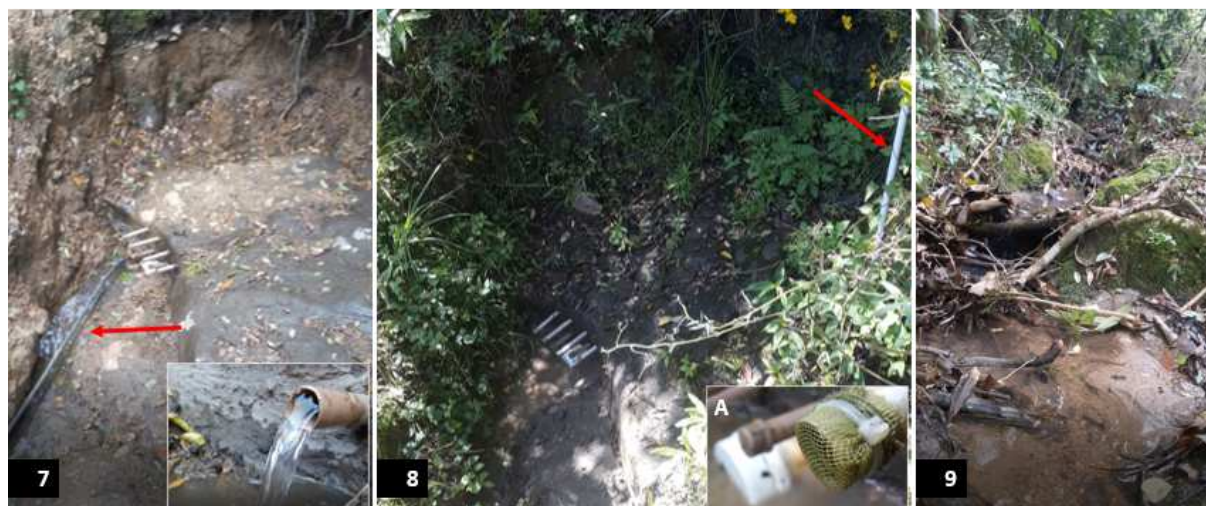
A mangueira do sistema de captação foi instalada (*seta vermelha imagem 7*). No tubo de desinfecção (*seta vermelha imagem 8*) foi colocado cap para evitar a entrada de animais e nos ladrões foi colocado tela (*imagem 8/A*), apenas um ladrão permanece aberto, os demais ficam fechados, devido à baixa vasão. A captação da água é realizada por uma caixa d'água de 500L a cerca de 10m após o caxambu,

duas bombas intercaladas enviam a água por 250m para uma segunda caixa d'água onde fornece o abastecimento da residência, dessedentação animal e parte da irrigação. O excedente segue o percurso natural d'água dentro da mata (*imagem 9*).
