Melhoria da Qualidade da Água Pela Proteção de Nascentes Utilizando a Técnica Solo-Cimento no Município de Cândido de Abreu, PR

Improvement of Water Quality Through Spring Protection Using the Soil-Cement Technique in the Municipality of Cândido de Abreu, PR

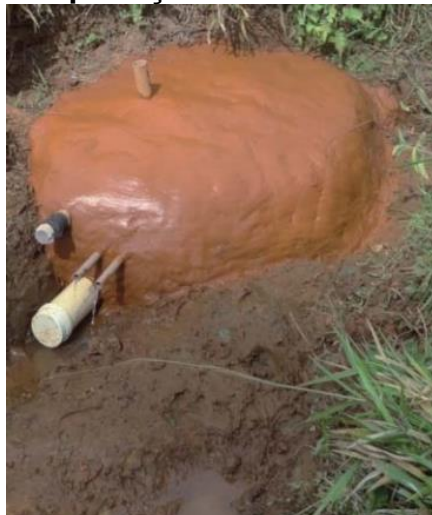
Figura 1. Técnica de proteção de nascentes em solo cimento.

A proteção de nascentes pela técnica do solo-cimento, consiste em uma técnica rústica e de baixo custo, que constrói um reservatório vedado ao redor da nascente, com estrutura feita a base de pedras (rocha-basáltica ou granito), revestidas com uma massa a base de solo e cimento (Costa Alemão, 2015). A Figura 2 ilustra uma das nascentes objeto do projeto sendo protegidas pela técnica do solo-cimento. O custo médio de proteção de cada nascente do presente trabalho foi em torno de R\$ 120,00, que basicamente consistiu na aquisição de cimento, tubulações e mangueiras, sendo pago pelo recurso do projeto. Em todas as nascentes que participaram do presente estudo, as pedras foram coletadas da própria unidade familiar.
