Recuperação de Nascentes em Área de Cerrado: Projeto Água é Vida na Comunidade Macaúba, Catalão (GO)

Spring Recovery in Cerrado Area: Water is Life Project in the Macaúba Community, Catalão (GO)

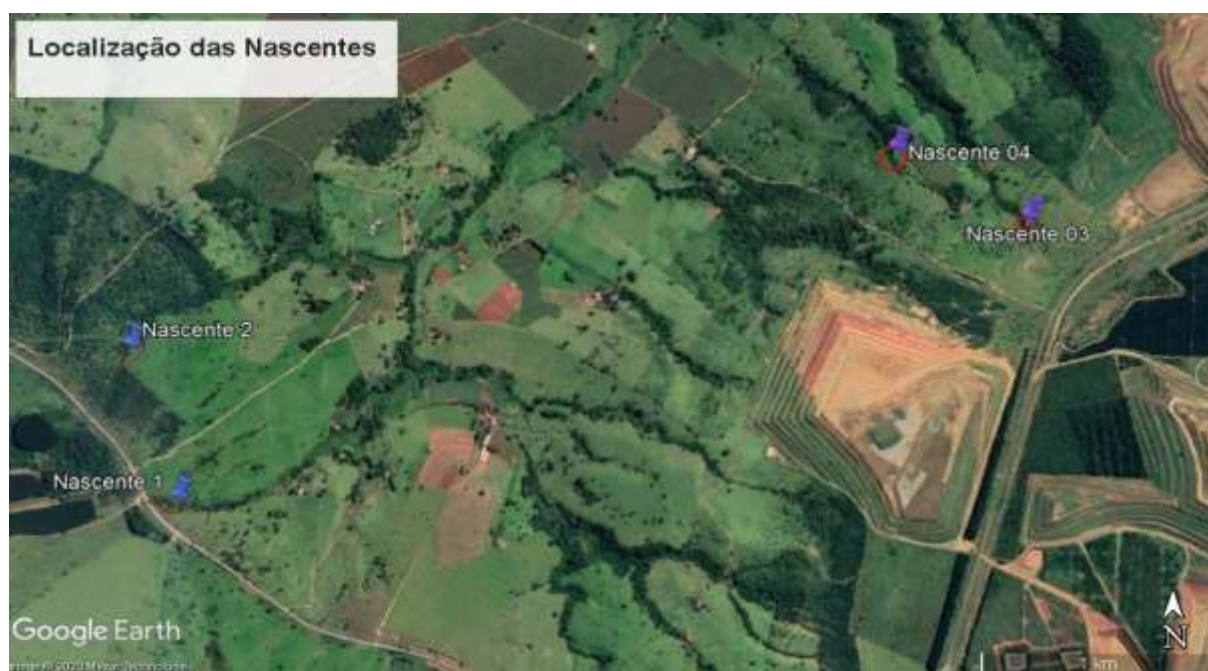
FIGURA 1. Demarcação das nascentes selecionadas pelos moradores em processo de recuperação. Fonte: Google Earth (2020)

As nascentes escolhidas situam-se em uma propriedade localizada na Comunidade Macaúba, próximo ao centro urbano de Catalão (GO), conforme as coordenadas geográficas do Quadro 1 e Figura 1. A princípio este trabalho está sendo realizado em quatro nascentes, escolhidas a partir de uma reunião com os moradores da região.

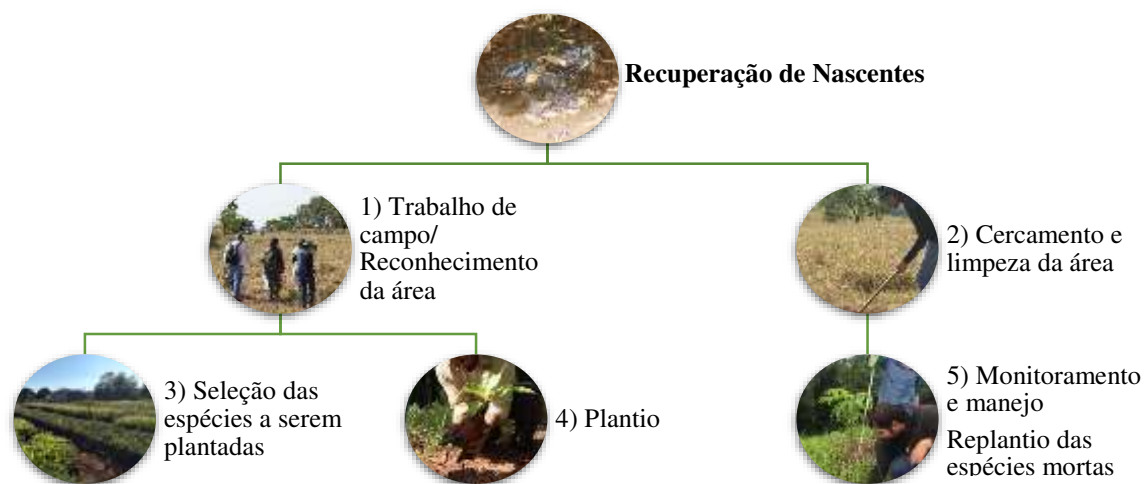
FIGURA 2. Modelo esquemático de recuperação adotado. Fonte: SMA (2009); DIAS (2011) Org.: REIS, B.S (2020).

Após as primeiras chuvas, meados de fim de outubro e início de novembro, foi realizado mutirão comunitário com os moradores da Comunidade, discentes da disciplina de Gestão das Águas da UFCat e discentes do curso de Auxiliar de Meio Ambiente do IF de Catalão. A Figura 2 demonstra o modelo esquemático das etapas utilizadas durante a recuperação, é preciso esclarecer que dentro de cada item pode/deve ocorrer variações.

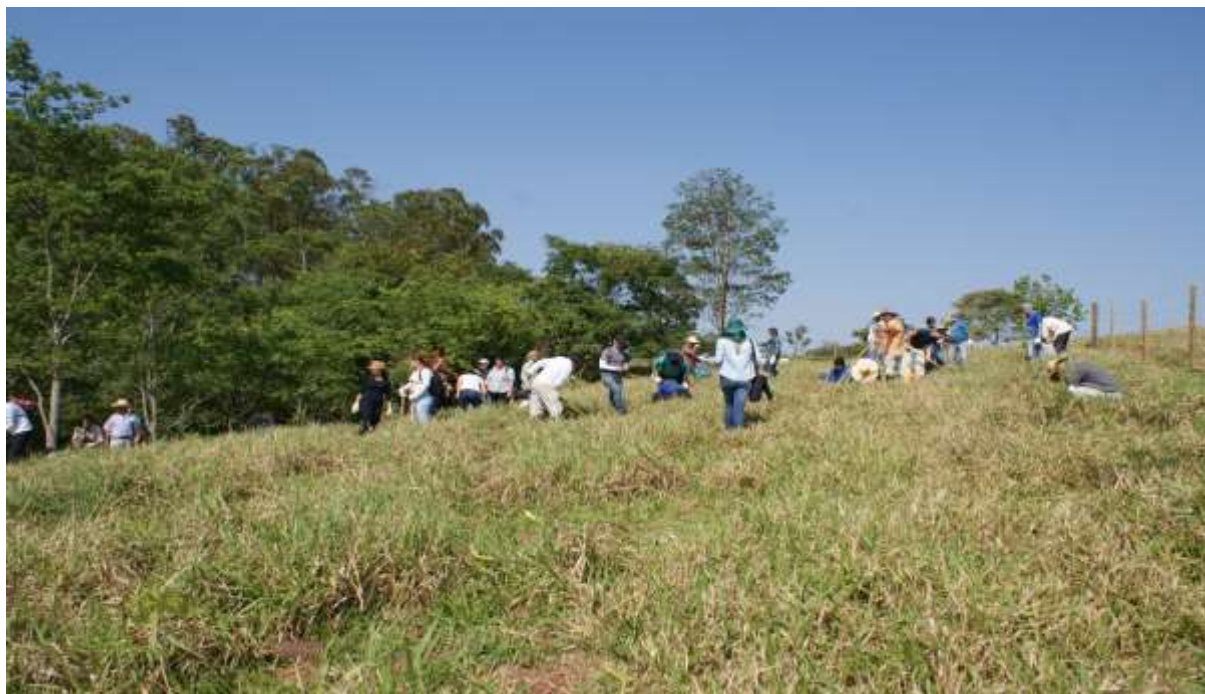
Figura 3: Mutirão para plantio na Nascente 1 Autor: REIS, B.S (2019).

No primeiro plantio foram plantadas 550 mudas na Nascente 1 e 500 na Nascente 2. O plantio ocorreu no dia 09 de novembro em forma de mutirão. De novembro de 2019 a março de 2020 foram realizados cinco replantios (Figura 3).

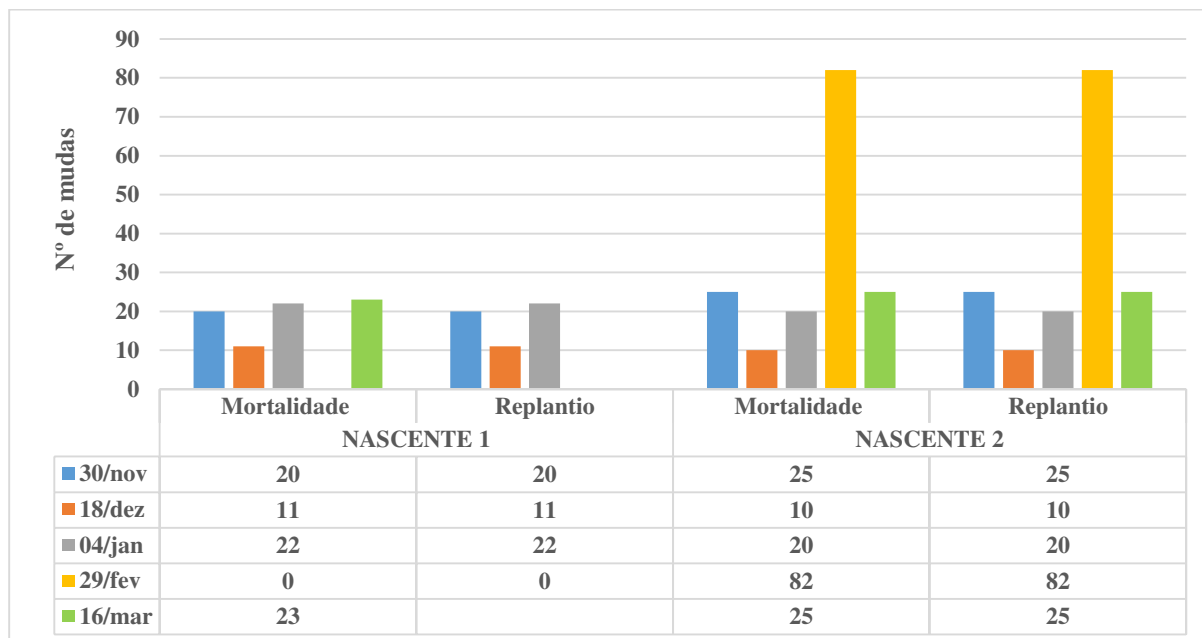
GRÁFICO 1. Monitoramento e Manutenção das Nascentes 1 e 2 (Mortalidade e Replantio).
 Fonte: Trabalho de campo Org.: REIS, B.S. (2020)

O percentual de mortalidade de mudas na nascente I foi de cerca de 14%, enquanto na nascente II foi de 30%. Os valores mais altos, na nascente 2, se deve pelo fato de ataque de formigas e cupins e “invasão” da braquiária. Em cada nascente, foram plantadas vinte espécies nativas em conformidade com adaptação ao solo e umidade da área, como aroeira, angico, ipês. O Gráfico 1 indica os dados de monitoramento e manutenção das Nascentes 1 e 2 entre os meses de novembro de 2019 a março de 2020. A substituição das mudas que não se adaptaram e morreram foi de 100% em ambas as nascentes.

A taxa de adaptação e sobrevivência das espécies plantadas foi de 86% (Nascente 1) e 70% (Nascente 2). Esses valores demonstram a capacidade de adaptação e crescimento das espécies escolhidas para o processo de recuperação. Já a taxa de perda, 14% na Nascente 1 e 30% na Nascente 2, refere-se, principalmente, a ação direta de formigas e cupins, além do crescimento da braquiária.

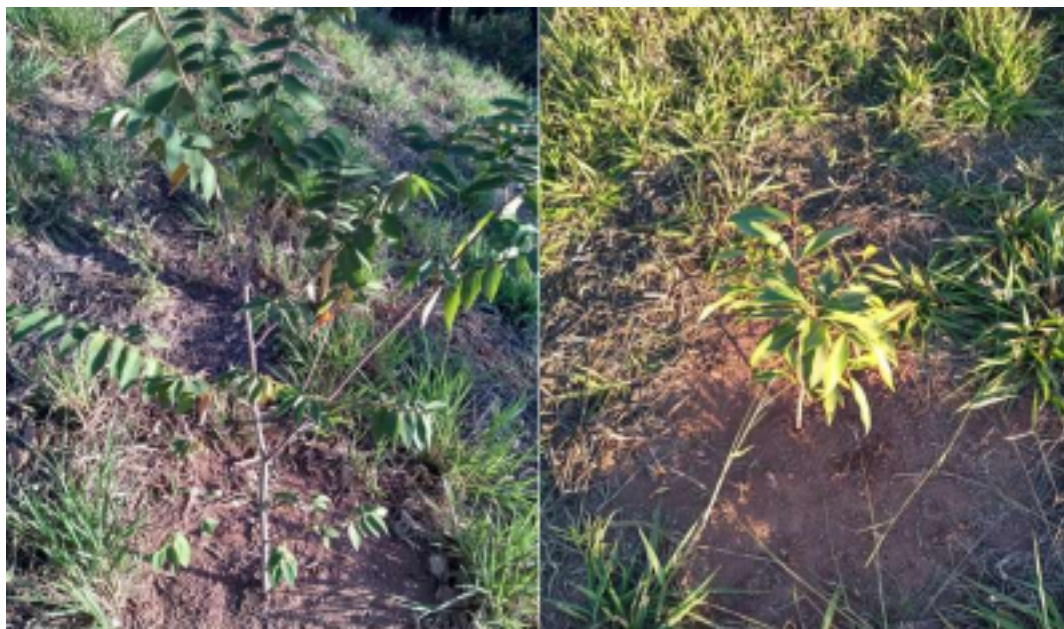
FIGURAS 4 e 5. da Nascente (1), a primeira planta com 160 cm de crescimento mais rápido (crescimento de ± 100 cm) e a segunda com 60 cm de crescimento mais lento (crescimento de ± 30 cm) em área menos drenada - maio de 2020. Fotos: MATOS, P. F (2020).

As Figuras 4 e 5 da Nascente 1 demonstram o crescimento. Percebe-se que a correlação entre os fatores bióticos e abióticos são essenciais para considerar a evolução da espécie plantada. O ataque de formigas e cupins, o avanço da braquiária são fatores que impedem ou mitigam o crescimento, além disso, a relação solo-drenagem pode propiciar maior ou menor capacidade de crescimento.

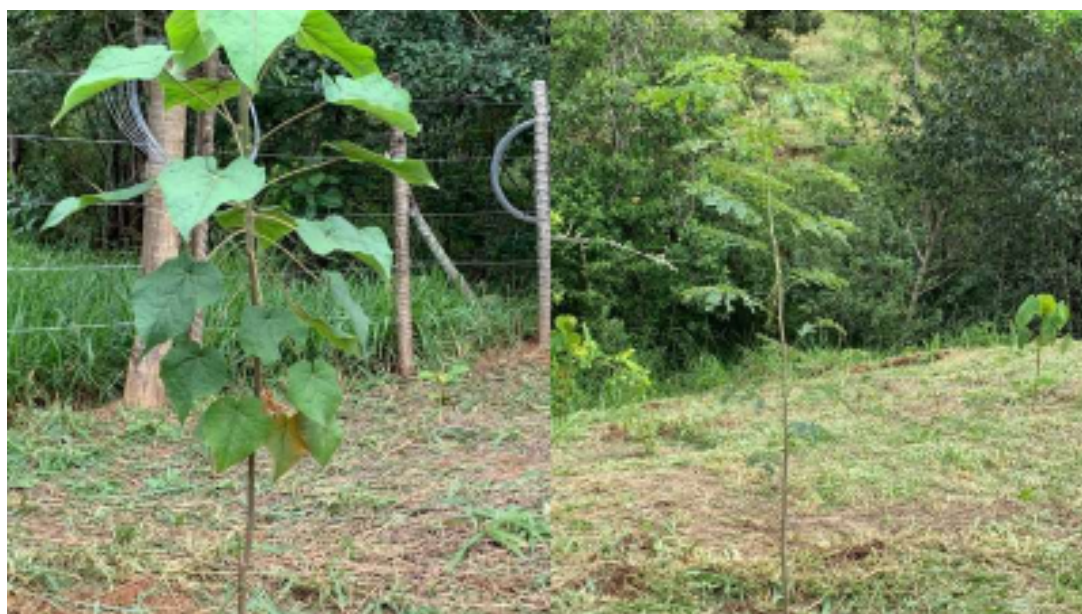
FIGURAS 6 e 7. Nascente (2), no detalhe plantas com 130 cm, (com crescimento de ± 100 cm), em área mais drenada – maio de 2020. Fotos: MATOS, P. F (2020).

Nas Figuras 6 e 7 observa-se o desenvolvimento das mudas na nascente 2.
