## **Diagnóstico e propostas de recuperação e conservação das nascentes do córrego do Cataca, Alvarenga, MG.**

*Diagnosis and proposals for recovery and conservation of the Cataca stream springs, Alvarenga, MG.*

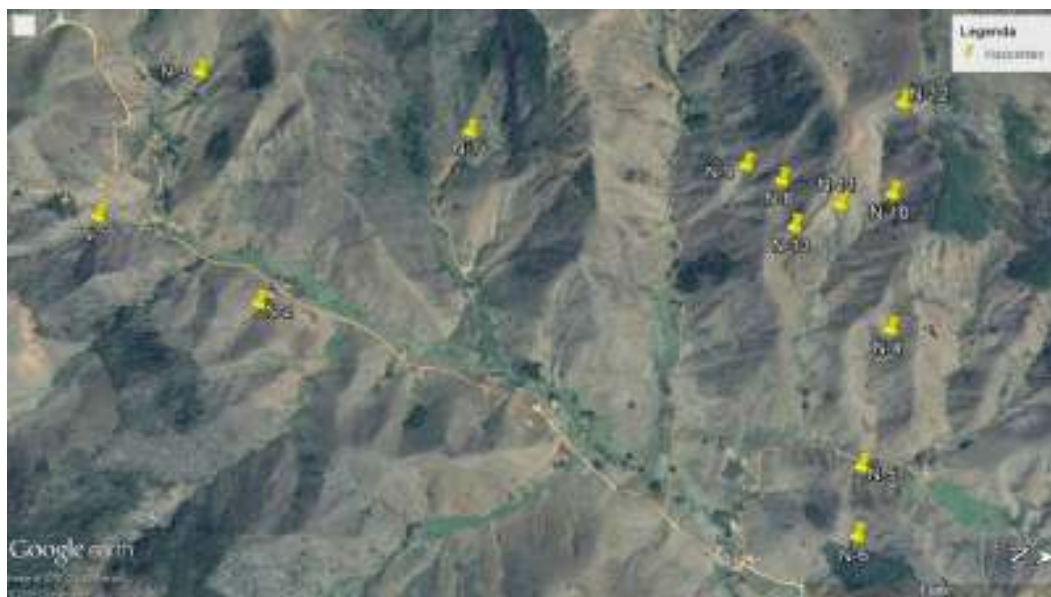
O estudo foi realizado na microbacia do córrego do Cataca, afluente do rio Caratinga, no município de Alvarenga, MG, contendo 13 nascentes, conforme pode ser visualizado na Figura 1. A microbacia avaliada tem uma área de 8,722 km<sup>2</sup> e pertence à sub-bacia do rio Caratinga, afluente do rio Doce.

**Figura 1.** Microbacia contendo as nascentes avaliadas.
